Úsek 04 (staničení 1398 - 1723 m)

Úsek 05 (staničení 1723 - 2094 m)

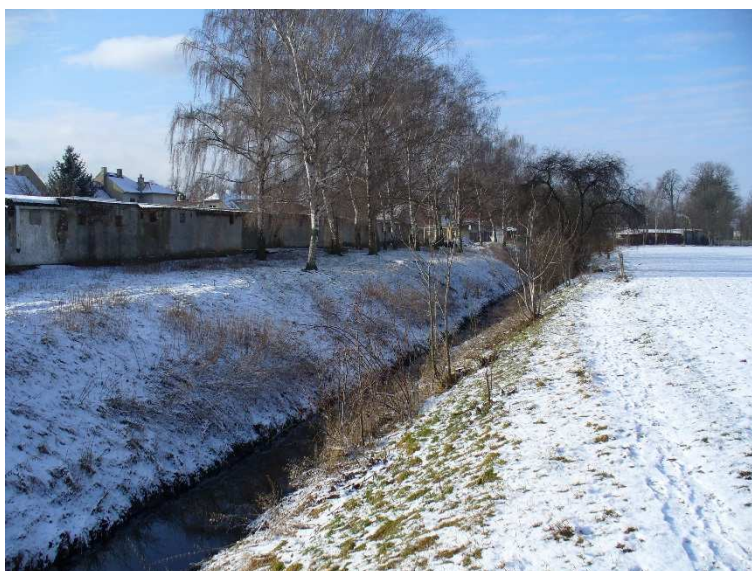
obr. 12 – úsek 05, pohled proti proudu

V současnosti je koryto zahloubené, napřímené, opevněné ve dně a březích kamennou dlažbou / rovnaninou. Břehy jsou pokryty travním porostem a občasnými dřevinami. Ve svahu pravého břehu vede kanalizace, která se stává pro návrhy opatření limitujícím faktorem. Z povodňového hlediska je úsek ovlivněn nekapacitním objektem č. 5 v ulici Bělomlýnská. Dochází k levobřežním rozlivům při průtocích vyšších než Q_5 , Q_{20} a Q_{100} . Lokalita je součástí ÚSES.

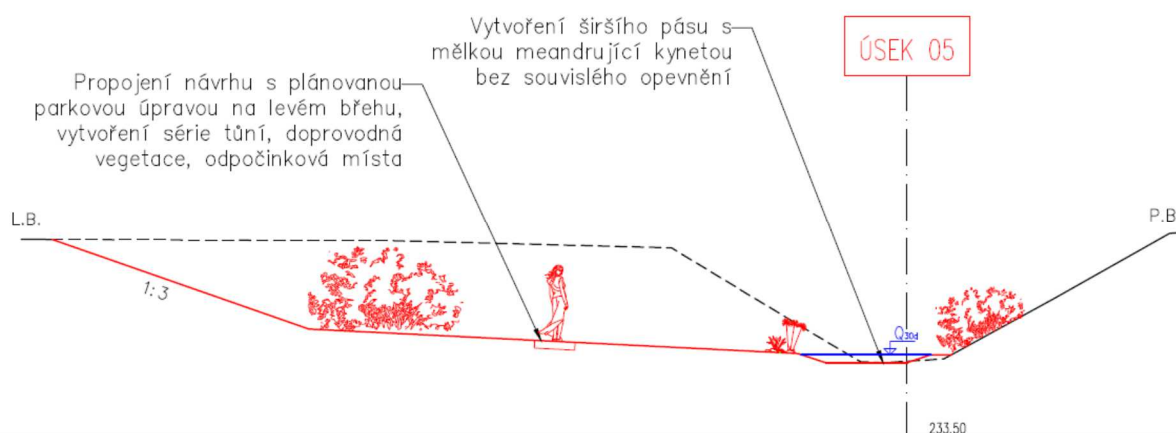
obr. 13 – úsek 05, vzorový příčný řez

Přírodě blízká úprava koryta v tomto úseku spočívá v odstranění dnového a levobřežního opevnění, rozšíření dnového pásu s příčným sklonem berem cca 5%, vysvahování levého břehu ve sklonu 1:3 nebo mírnějším, vytvoření mělké meandrující kynety s kapacitou na korytotvorný průtok Q_{30d} . Zřízením kynety pro běžné průtoky bude zajištěna dostatečná hloubka proudění, a to i v obdobích nízkých průtoků. Biodiverzita bude zajištěna zřízením dostatečně členité kynety, a to rozčleněním břehové čáry vložení kamenů, říčního dřeva. Podélný profil bude stabilizován periodicky umístěnými příčnými stabilizačními prahy přírodě blízkého charakteru, kyneta bude pro zajištění počáteční fáze stabilizace opatřena pohozen. Mezi prahy budou ve dně vlivem vyšších průtoků vznikat místa s vyšší hloubkou a nižšími rychlostmi, obdobně, jako se v přírodě na tocích se splaveninovým režimem samovolně tvoří tzv. periodické brody a tůň. V levobřežním prostoru před mostem bude vytvořena série dvou tůní, které budou architektonicky navázány na plánované parkové úpravy v okolním území.

Je navrženo zatravnění v pásu podél břehové hrany, doprovodná vegetace bude rozmístěna adekvátně s ohledem na revitalizační efekt úpravy a protipovodňovou funkci. Vegetace je členěna na zóny s minimálním nárokem na údržbu, tj. nekosená louka, pásy dřevin. Tato zóna tvoří vhodné suchozemské biotopy. Dále, zejména na svazích koryta toku, je navržena zóna vegetace vyžadující občasnou údržbu. Širší dno potočního pásu je další zónou vhodnou pro vegetaci, a to zejména vlhkomilných druhů rostlin.

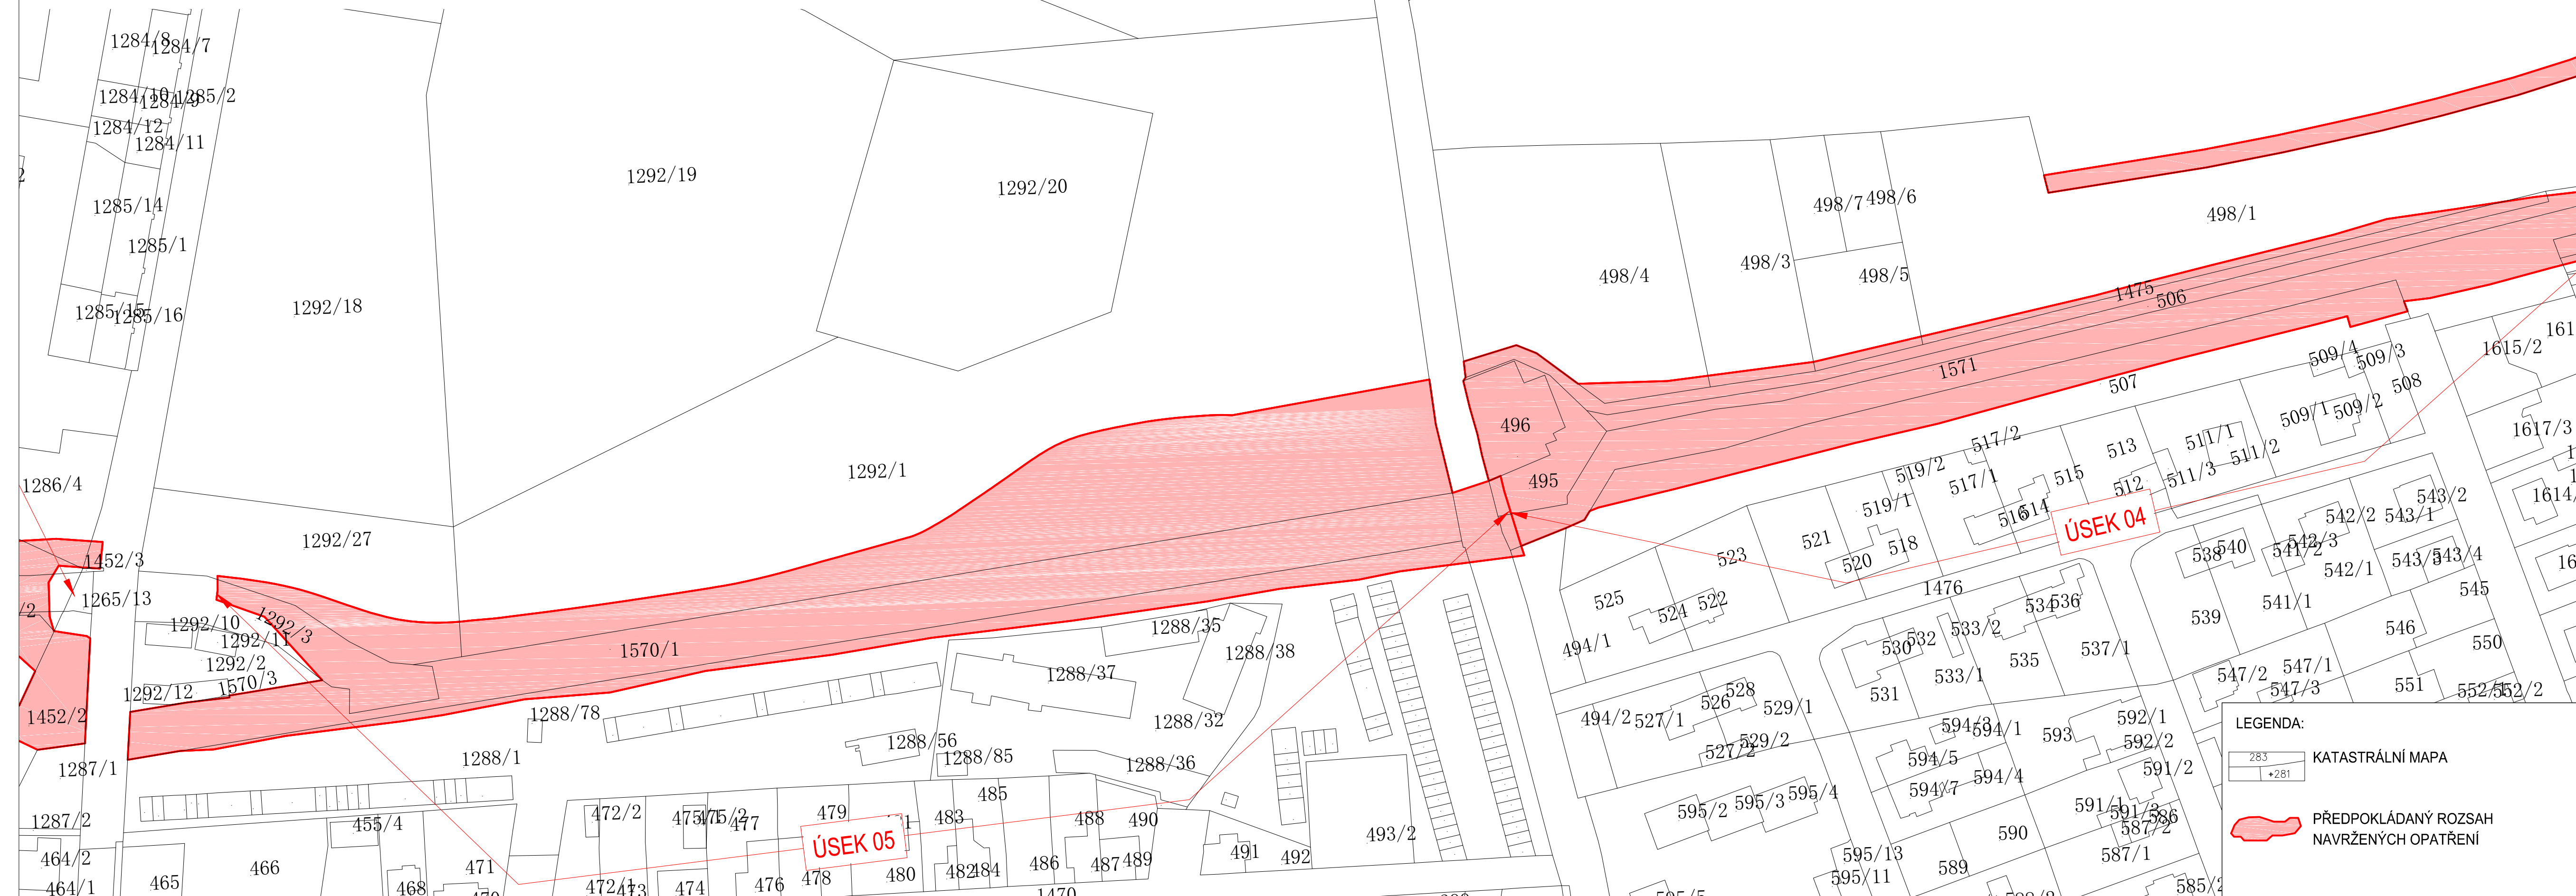
MAJETKOPRÁVNÍ SITUACE - VÝKRES Č. 3

ÚSEKY 04, 05
